受付
番号 20230133

建造物によるテレビ受信障害調査報告書

砂川市義務教育学校

2023年11月8日

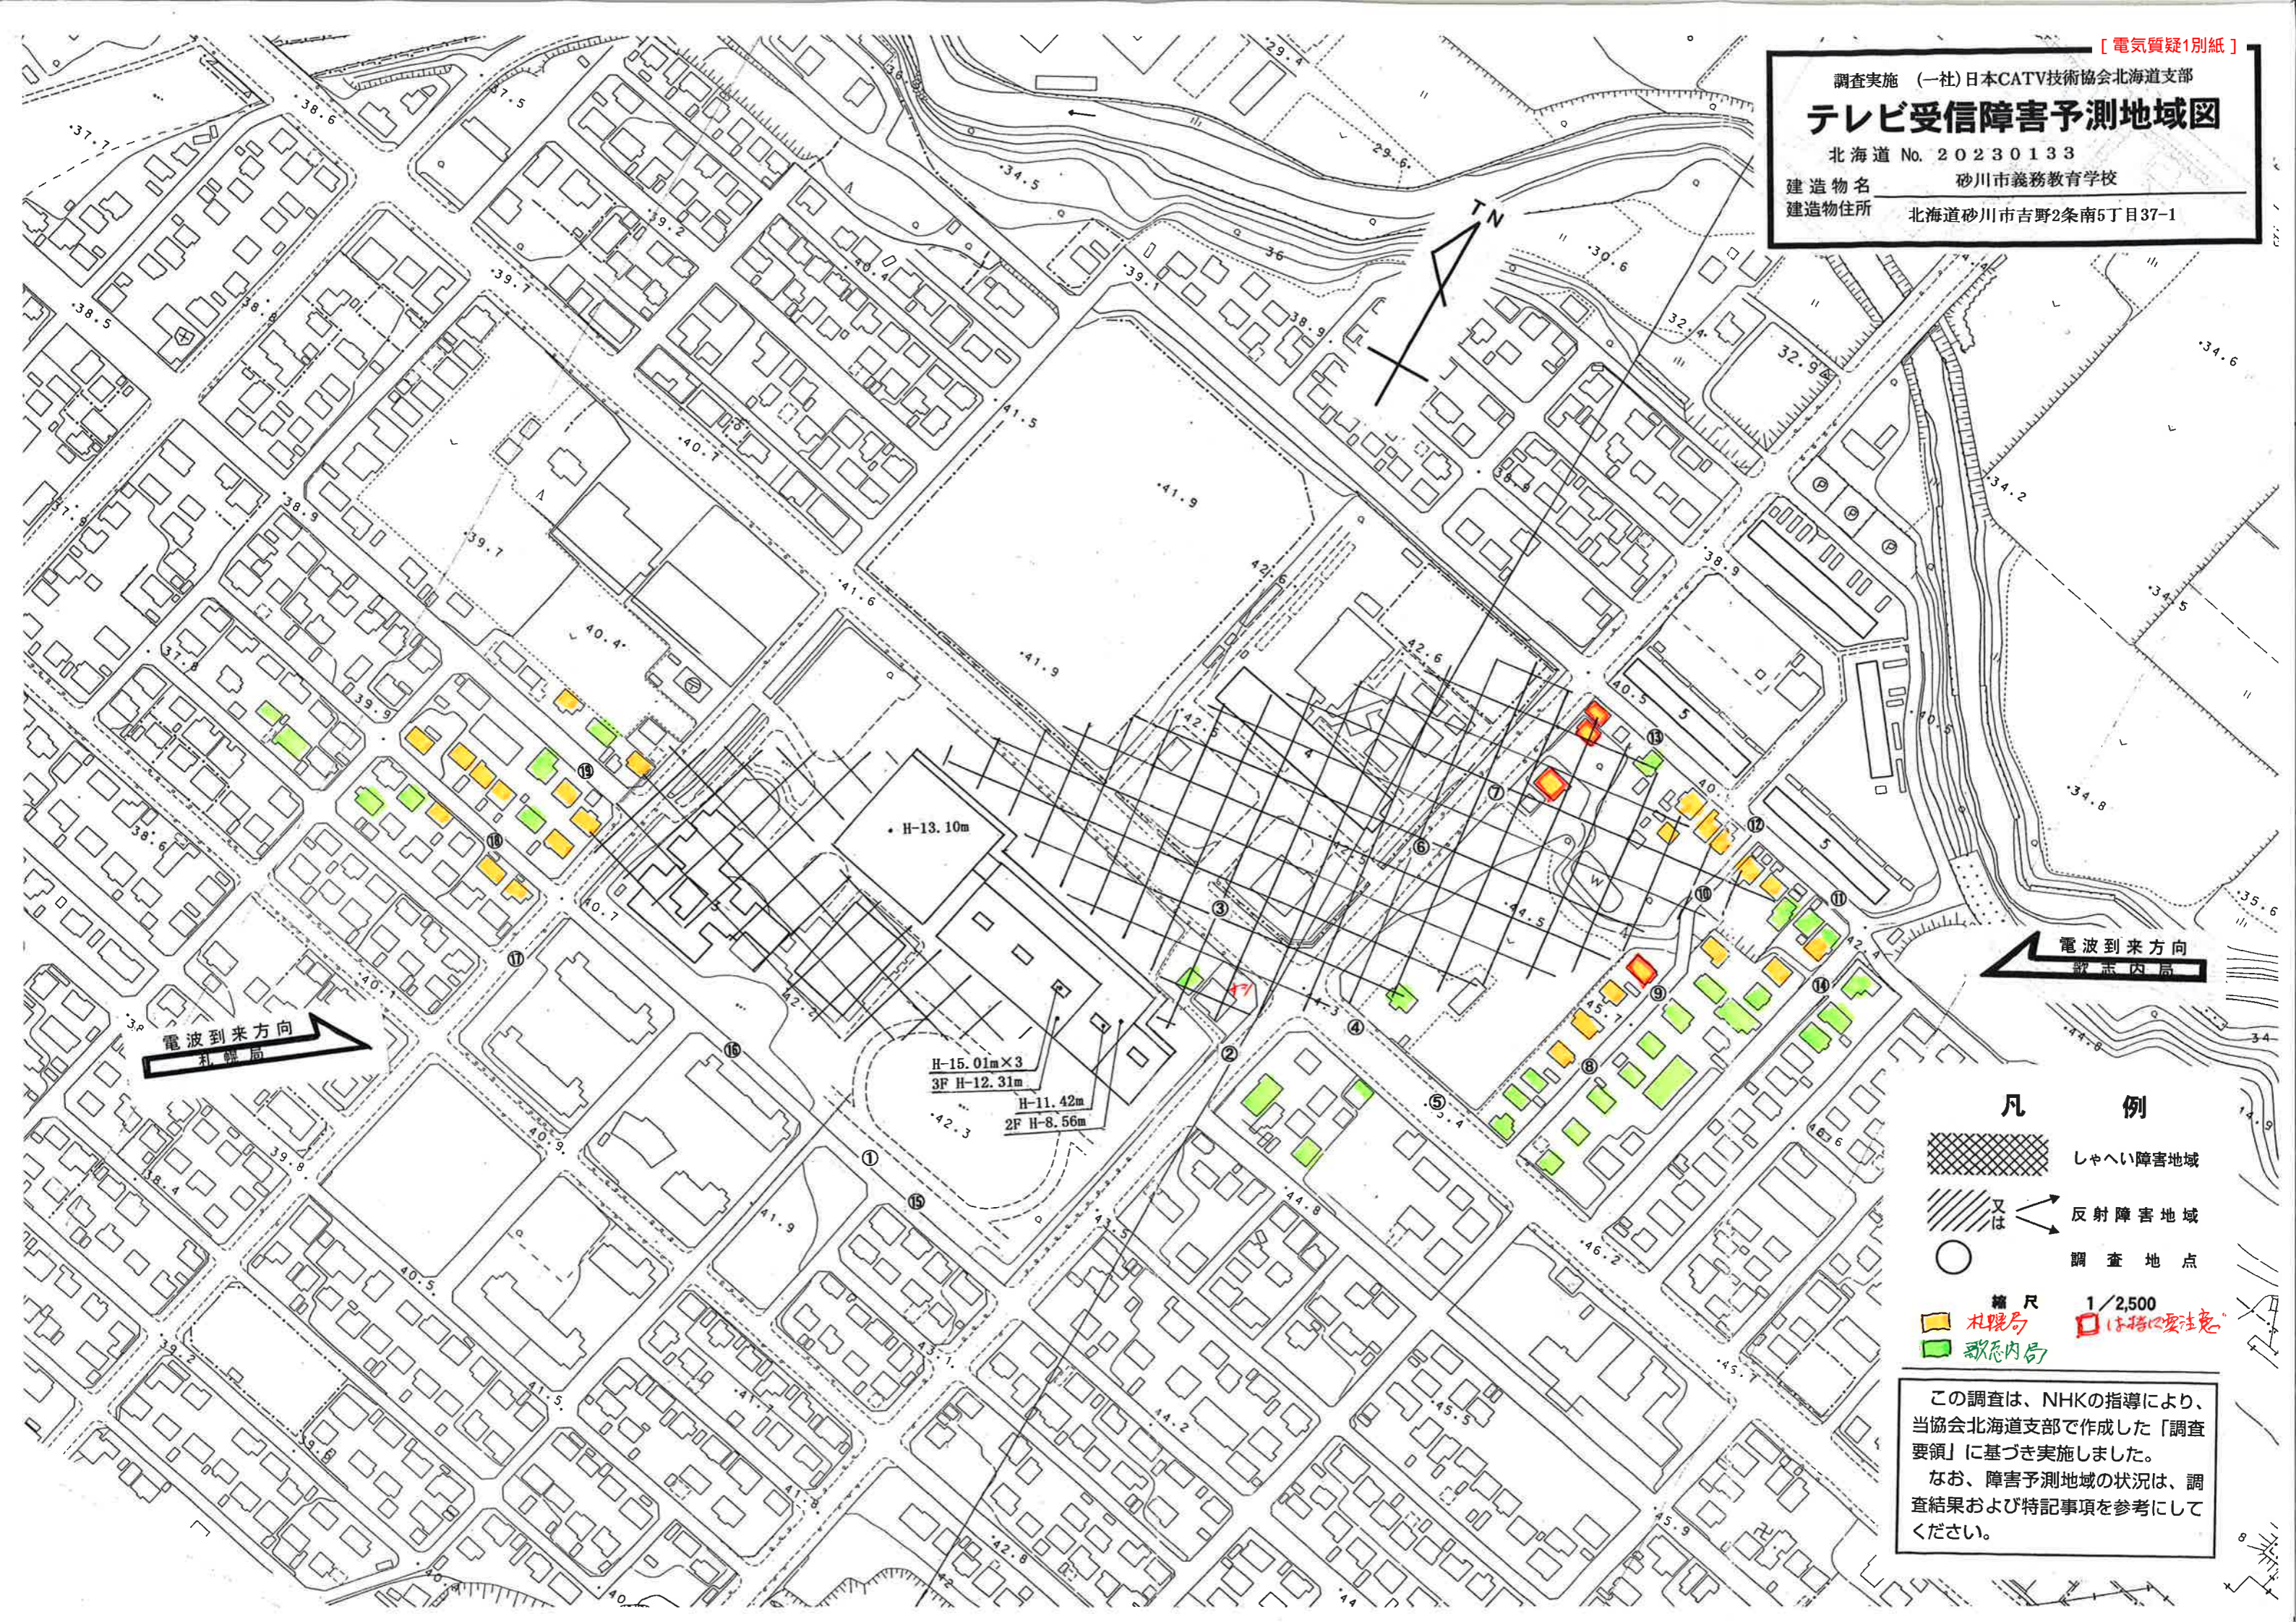
調査実施 (一社)日本CATV技術協会北海道支部
テレビ受信障害予測地域図
 北海道 No. 20230133
 建造物名 砂川市義務教育学校
 建造物住所 北海道砂川市吉野2条南5丁目37-1

貴建造物が建つことによって、添付図に示すような範囲で障害の発生が予測されます。

電波到来方向
札幌局

電波到来方向
歌志内局

テレビ受信障害の改善対策方法として、受信状況の良好な地点に受信アンテナを設置し、そこから各家庭まで有線（同軸ケーブル）で電波を分配する「テレビ共同受信方式」や都市型CATV施設への加入による対策が適切と考えられます。

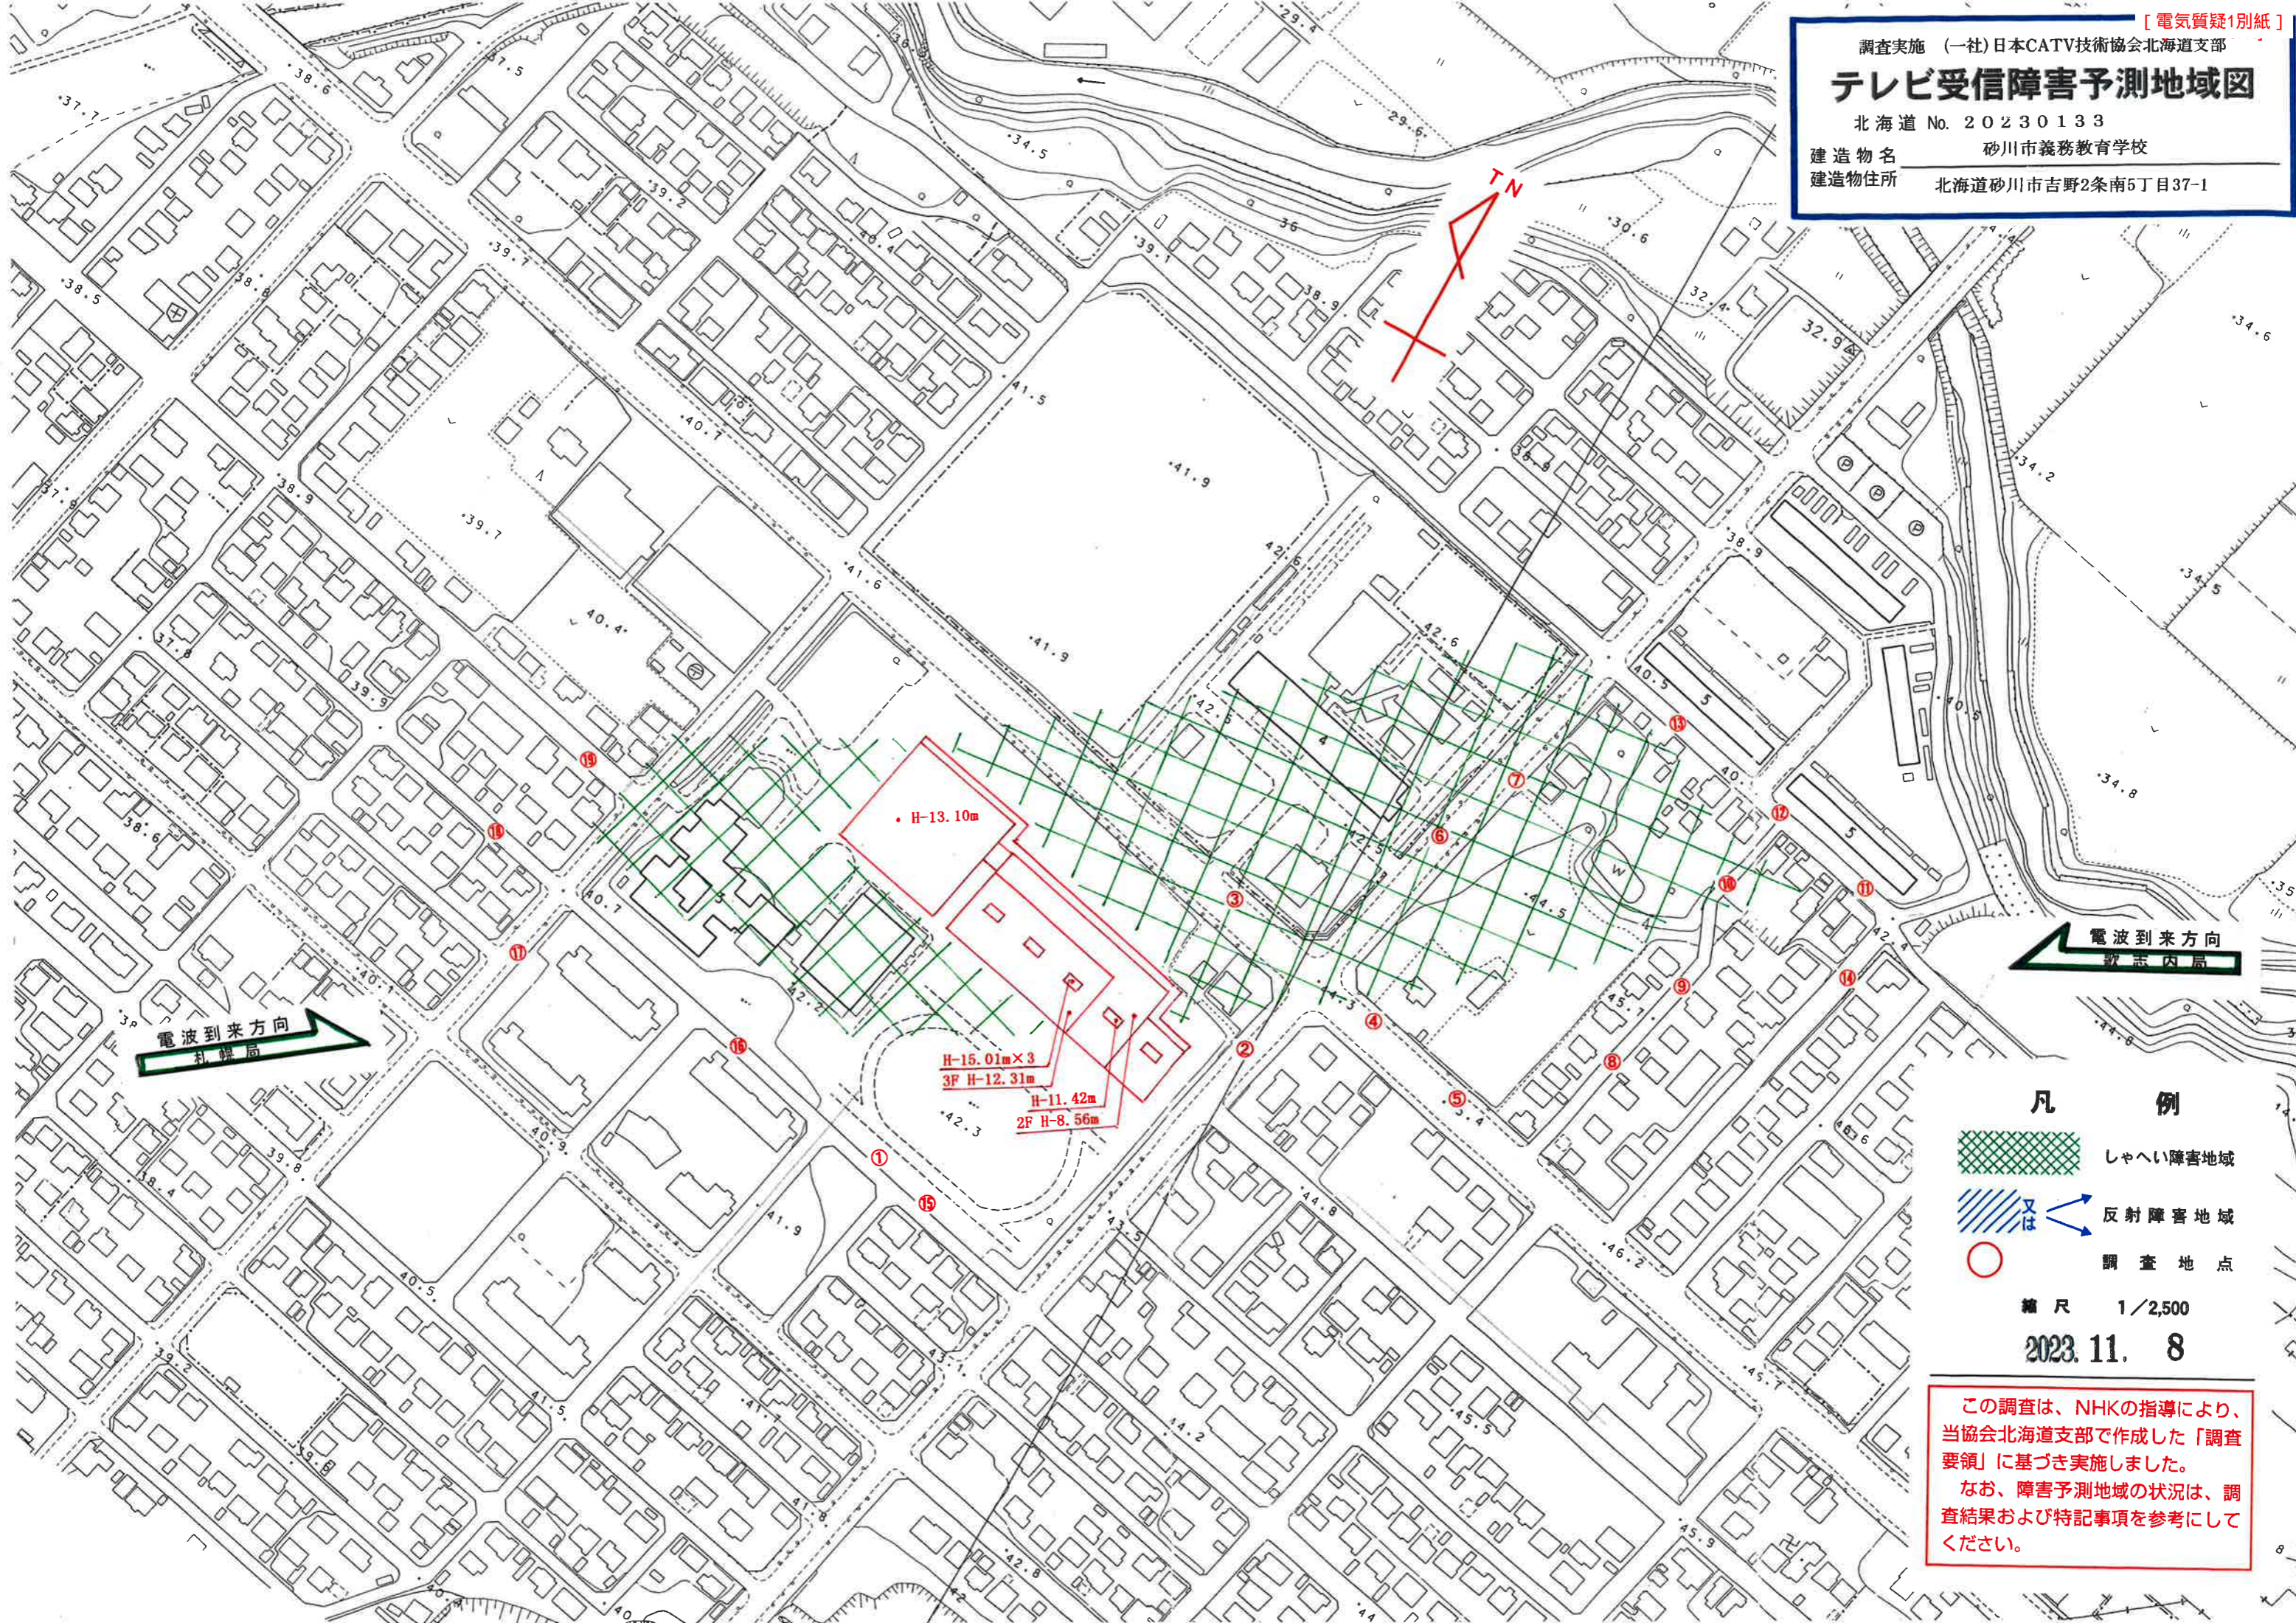
テレビ受信障害予測地域図

電波到来方向
歌志内局

電波到来方向
札幌局
